ANNEXE 2

Planches photographiques

N° Annexe	Sites
2.1	Bonote
2.2	Calerden
2.3	Carros-Combout
2.4	Galhaut
2.5	Le Hinguer
2.6	Kerhuennec
2.7	Kerjean
2.8	Kerler
2.9	Keroc'h
2.10	Kersegalec
2.11	Kervrec'h
2.12	Keryacunff
2.13	Mane Mabo
2.14	Moulin de Brodimon
2.15	Poulprio
2.16	Prat-Mérien
2.17	Quistiave
2.18	Roscorbel
2.19	Rosglas
2.20	Sulliado
2.21	Ty-Gallen
2.22	Vouedec

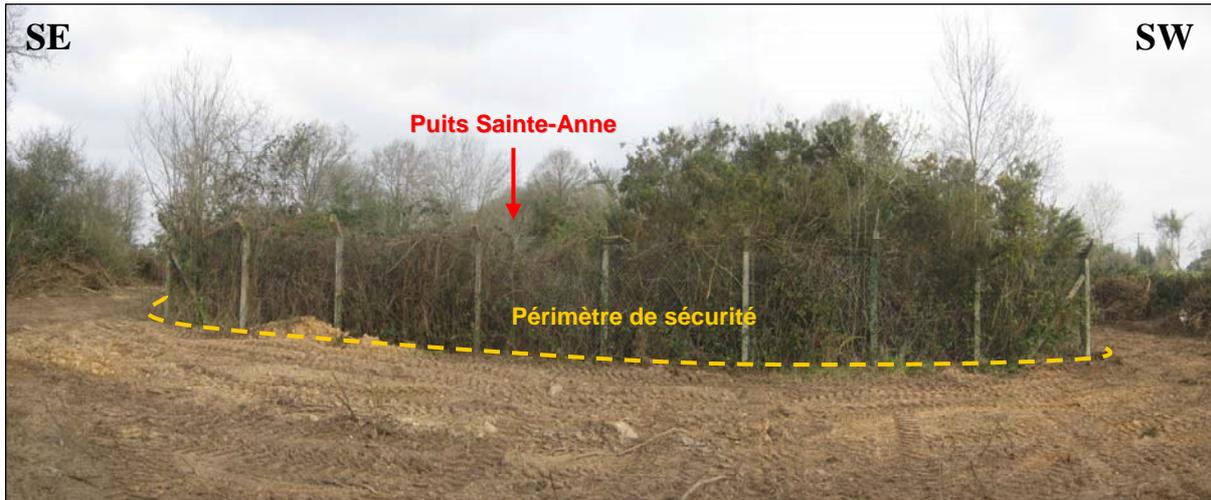
Vue du puits Sainte-Anne et de son périmètre de sécurité

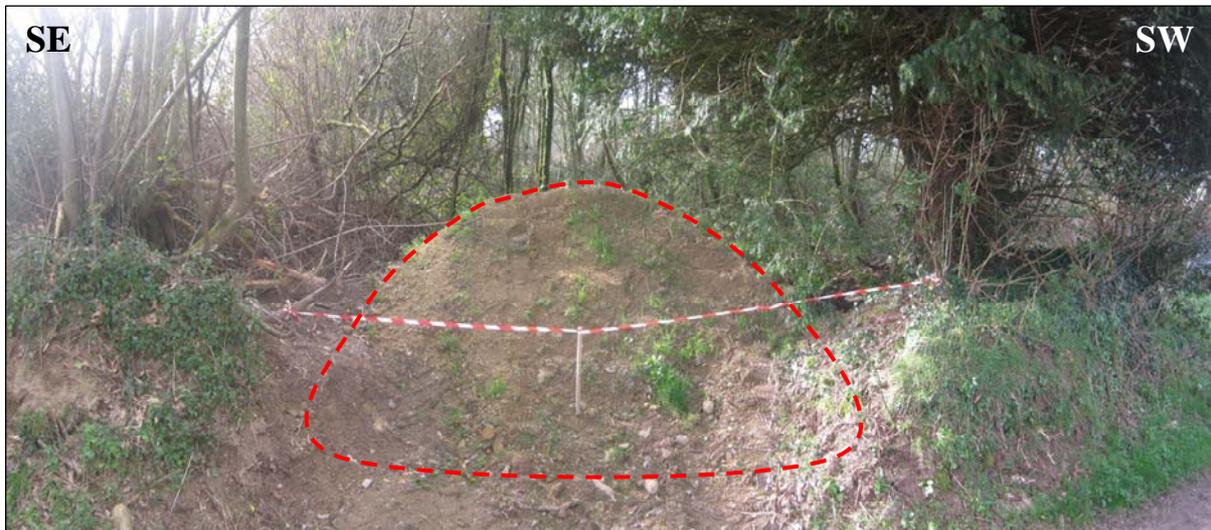
Tumulus matérialisant l'emplacement du montage M3

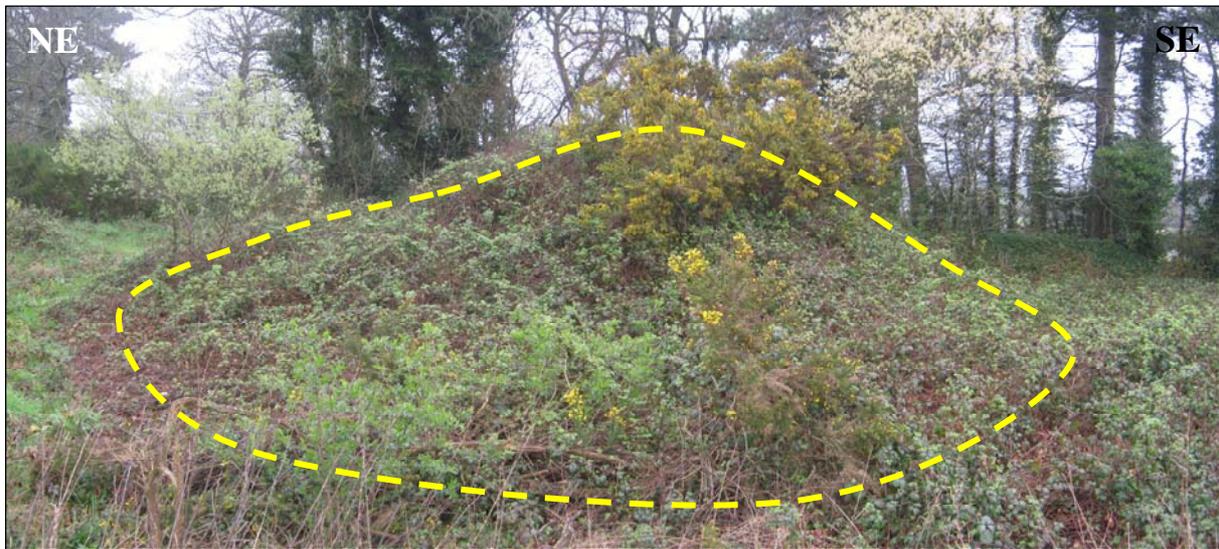
Tumulus matérialisant l'emplacement du puits

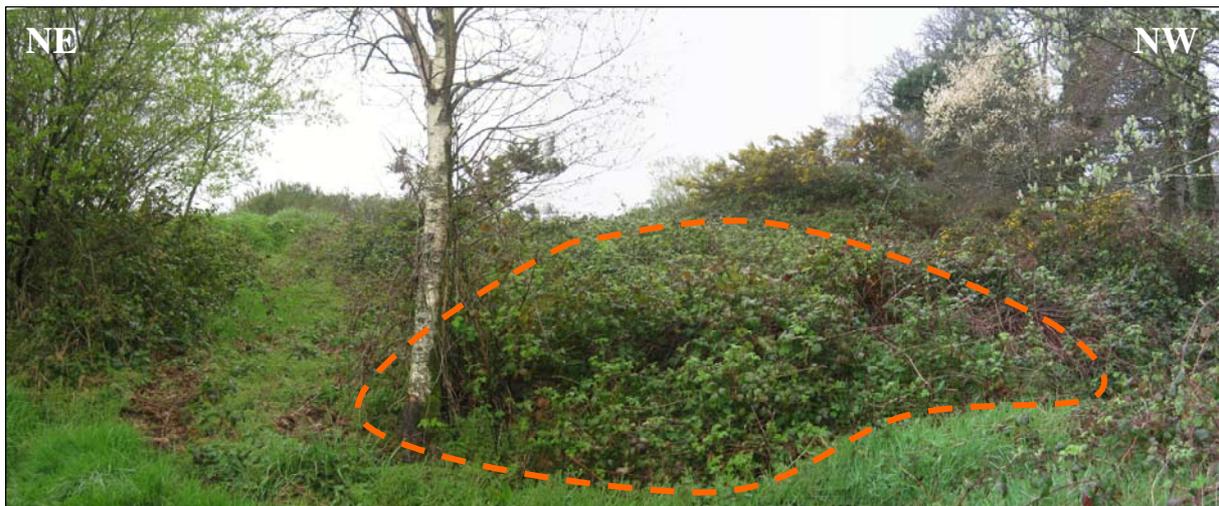
Tumulus situé à l'aplomb du défilage

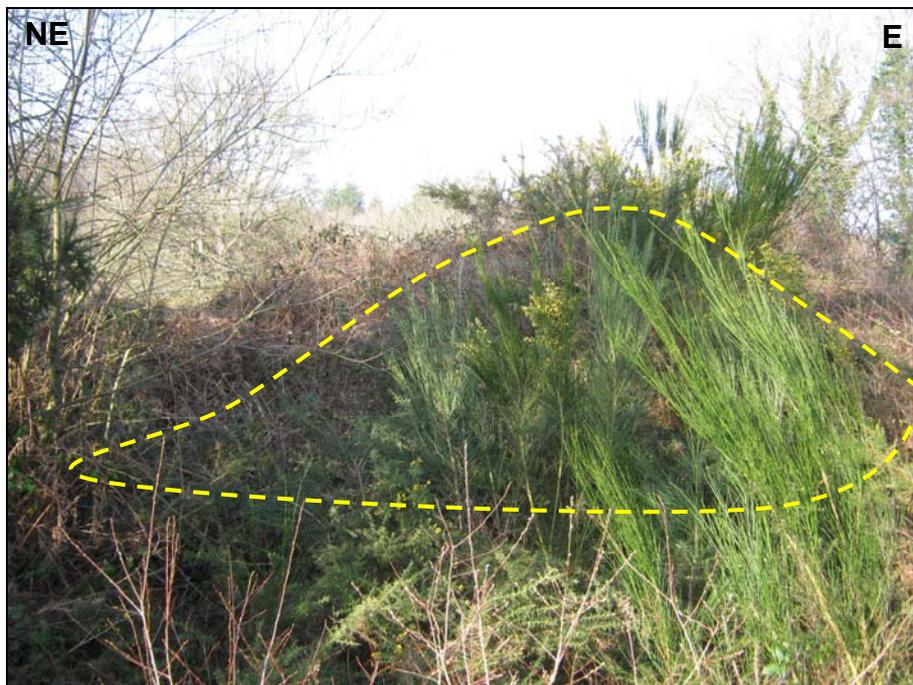
Tumulus indiquant la localisation de l'ancien puits

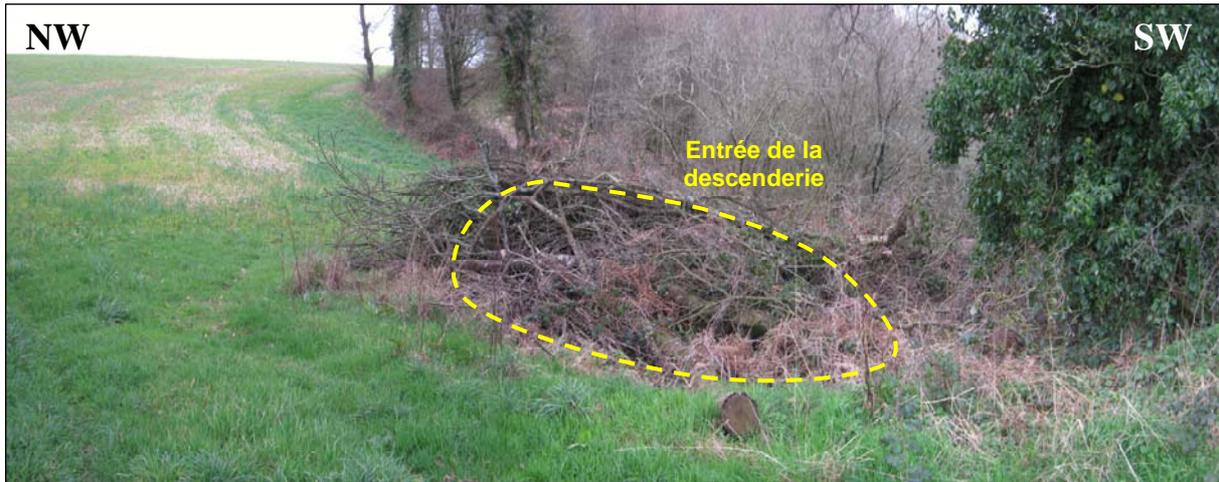
Vue du montage, situé au Sud-Est de l'entrée de la descenderie

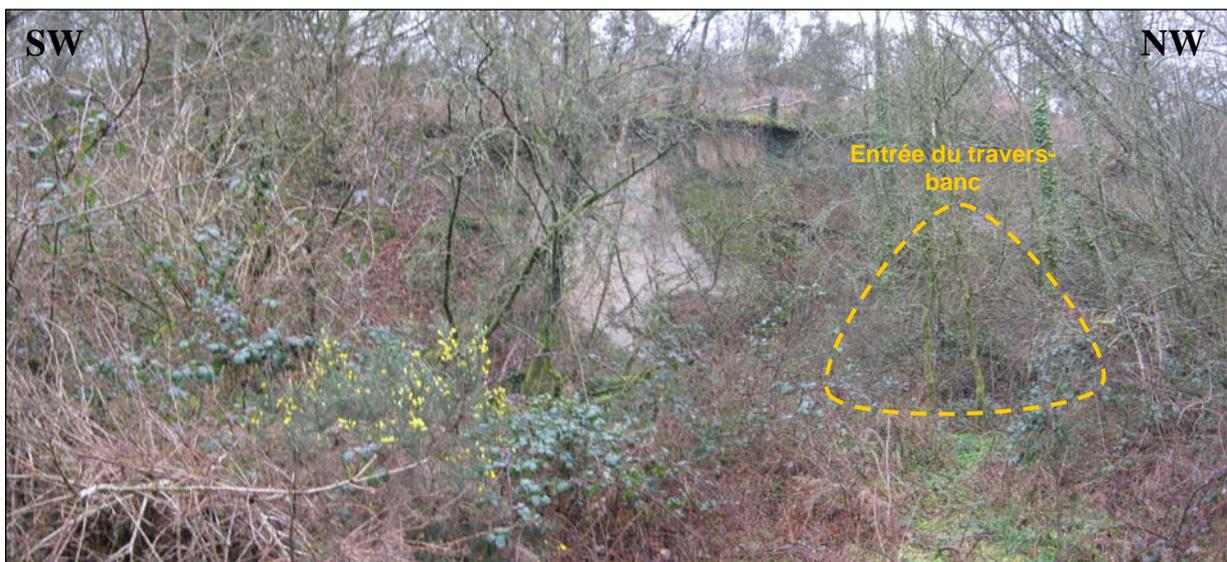
Entrée du travers-banc, située en fond de vallée

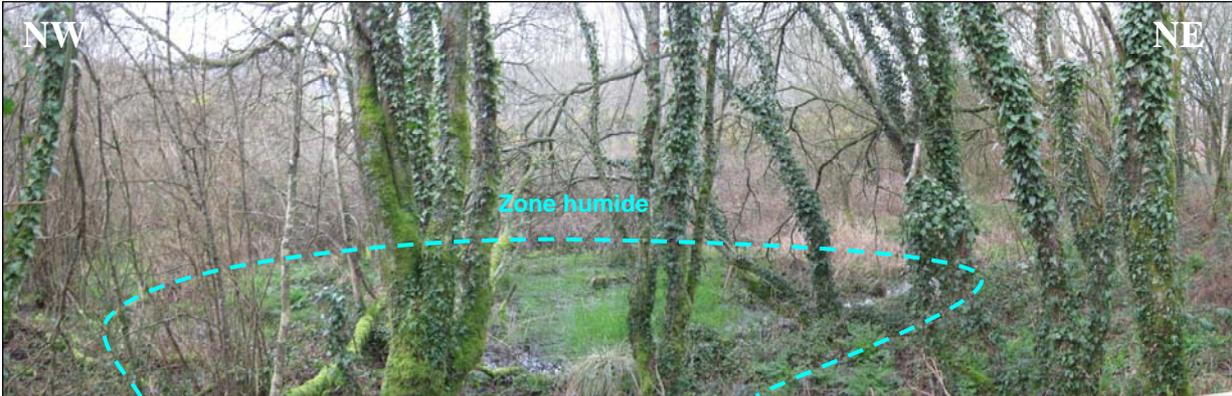
Zone humide située à proximité immédiate de l'ancien carreau minier

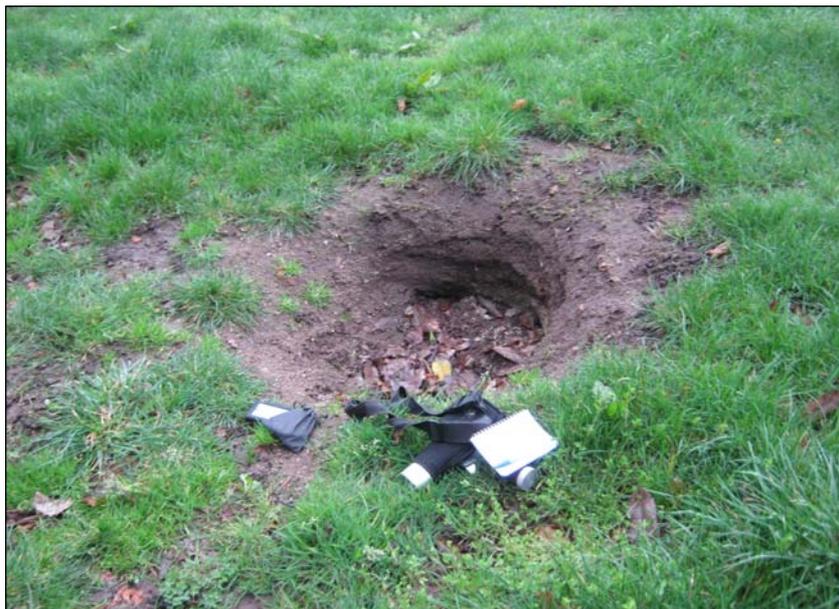
Fontis constaté au droit des dépilages (remblayé en 2011)

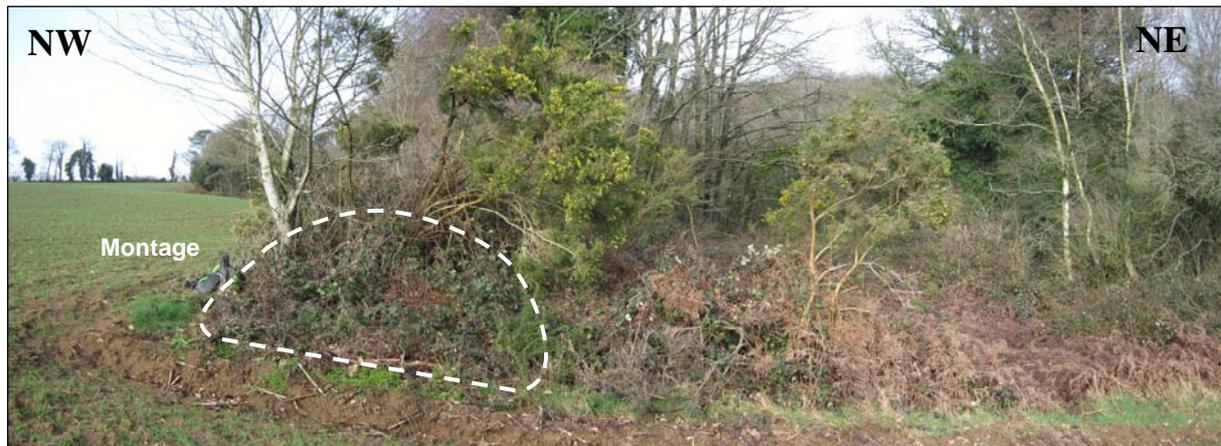
Tumulus à l'aplomb du montage

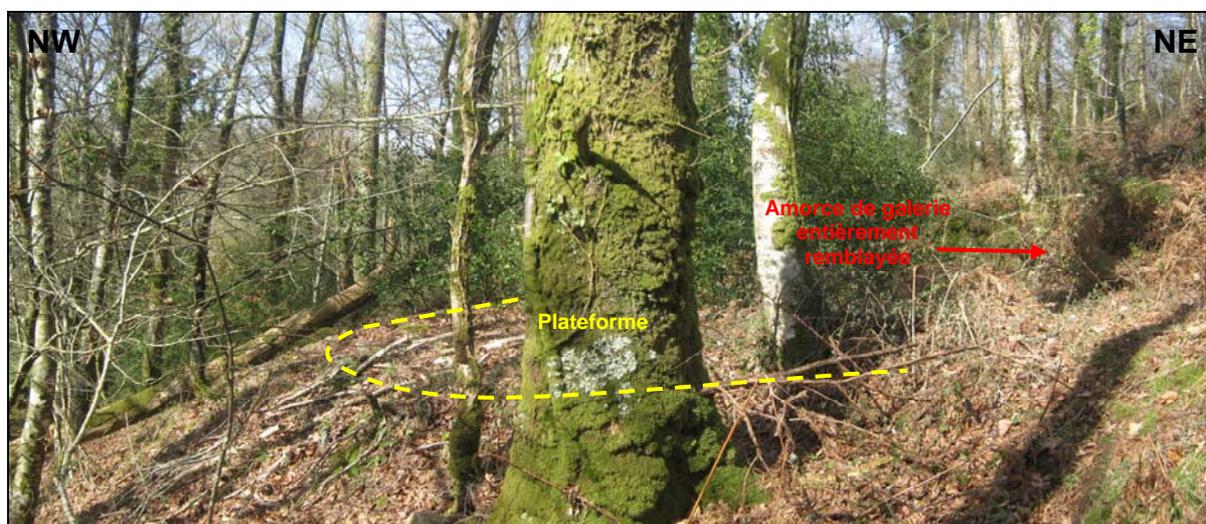
Plateforme correspondant à l'emplacement d'une amorce de galerie

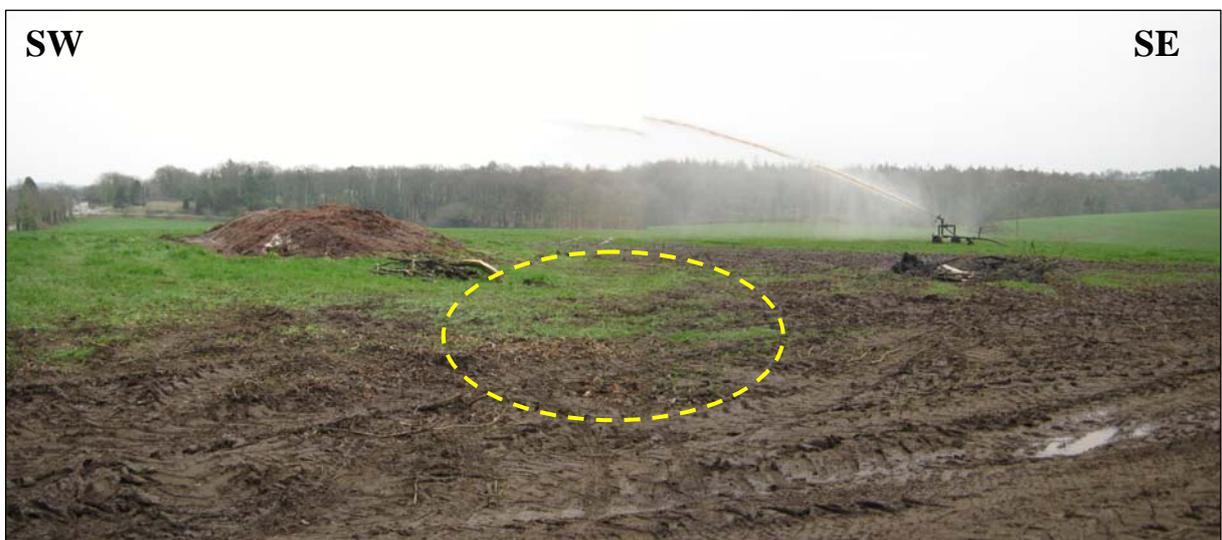
Emplacement supposé de l'ancien montage

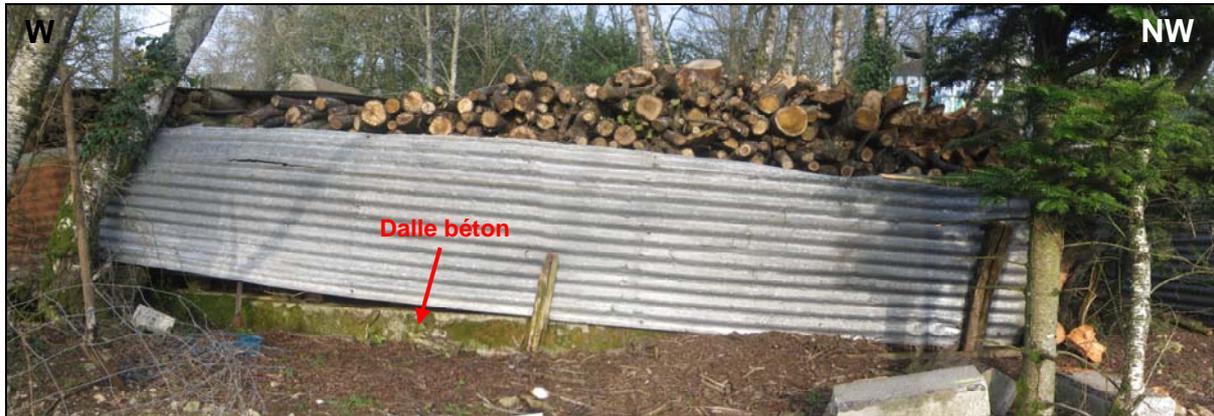
Emplacement du puits, matérialisé par une dalle béton

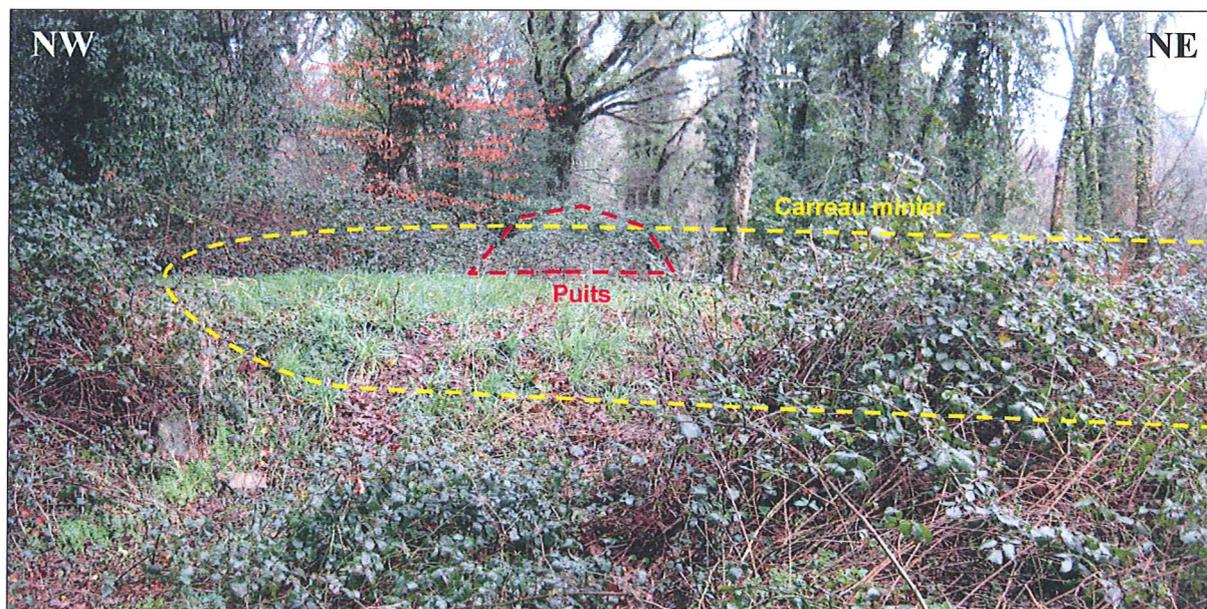
Tumulus situé à l'aplomb de l'ancien puits

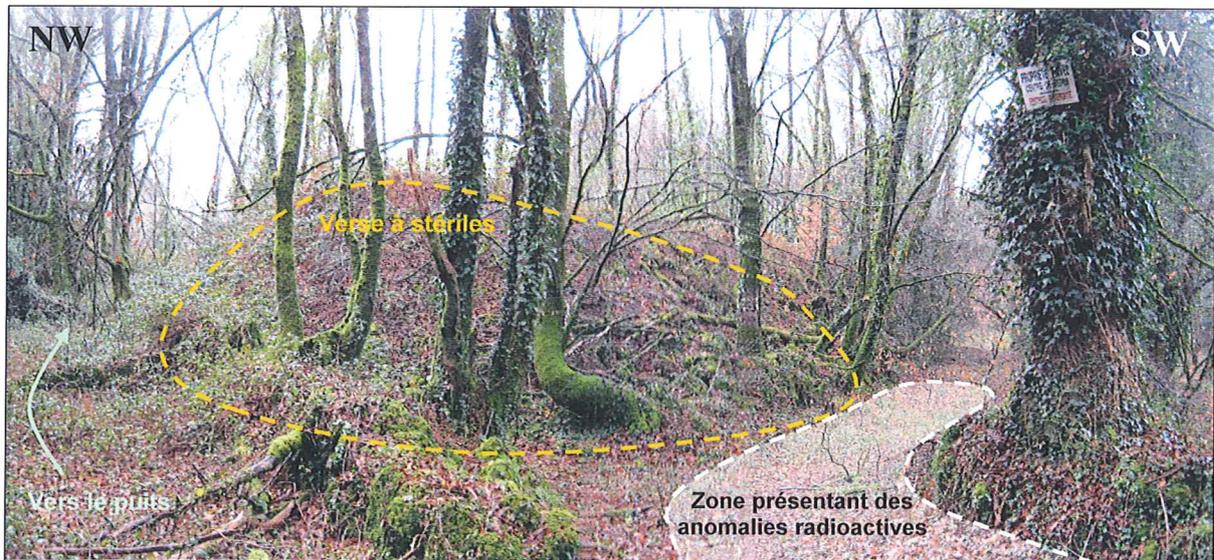
Vue de la verse à stériles

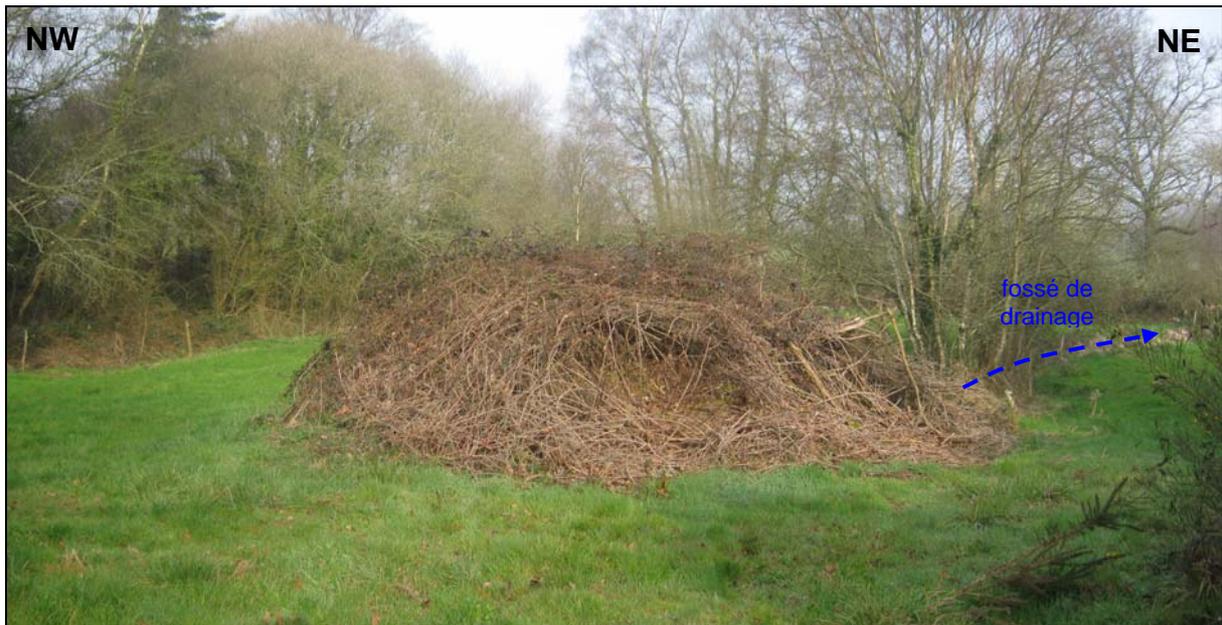
Tumulus matérialisant le montage

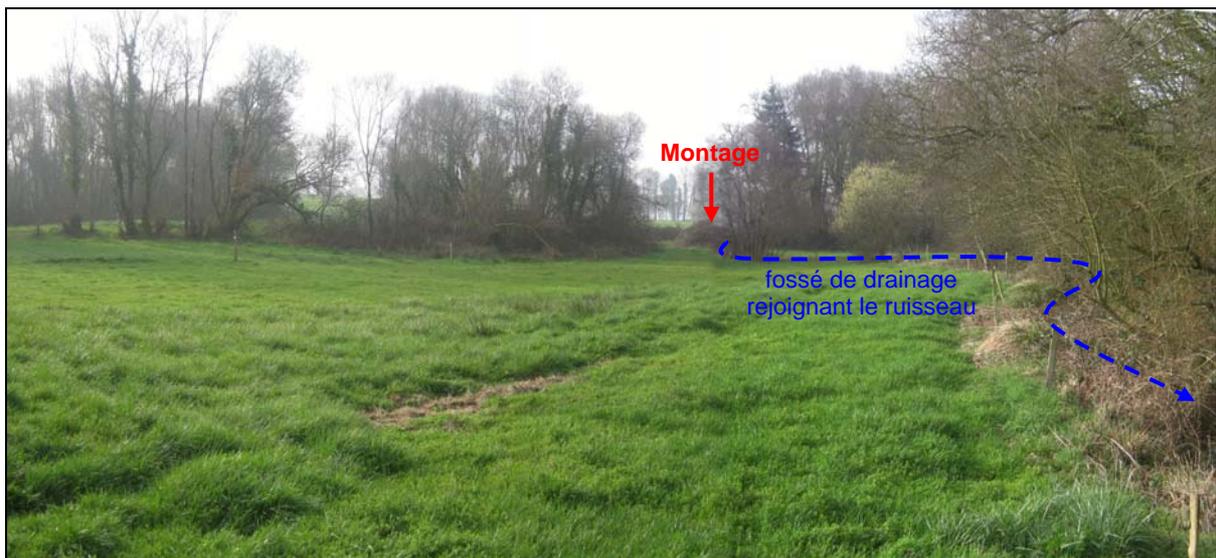
Localisation du fossé de drainage des eaux de surface mis en place par le locataire actuel

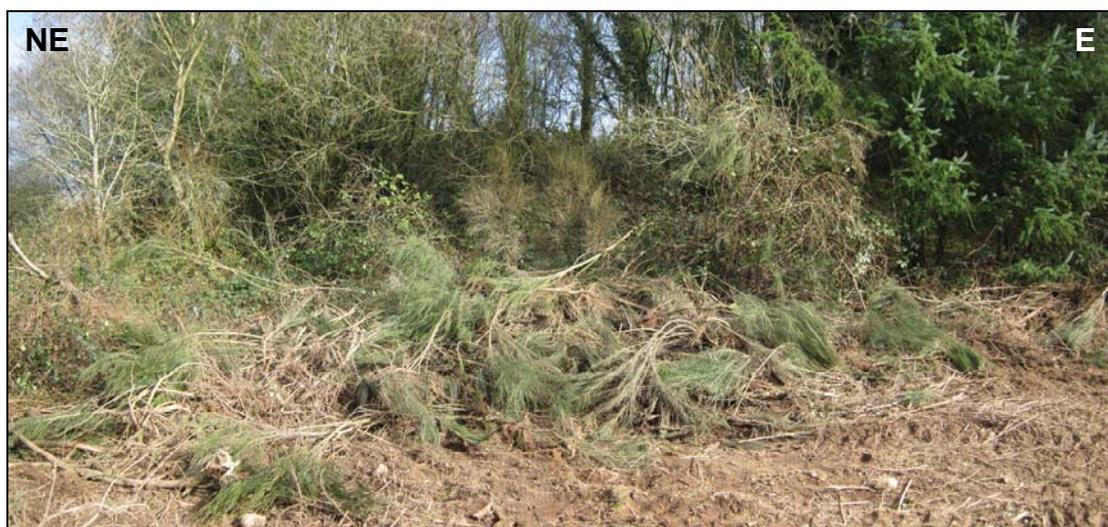
Verse à stériles située à l'Est du site, envahie par la végétation

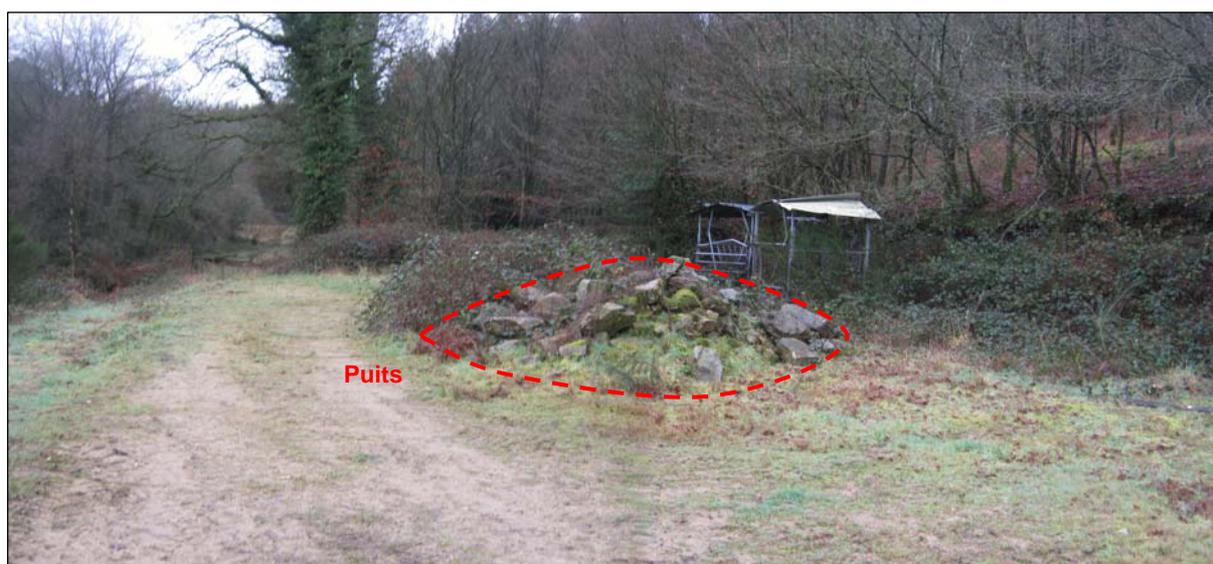
Tumulus correspondant à l'ancien puits
