ANNEXE 2

Planches photographiques

N° Annexe	Sites
2.1	Bonote
2.2	Calerden
2.3	Carros-Combout
2.4	Galhaut
2.5	Le Hinguer
2.6	Kerhuennec
2.7	Kerjean
2.8	Kerler
2.9	Keroc'h
2.10	Kersegalec
2.11	Kervrec'h
2.12	Keryacunff
2.13	Mane Mabo
2.14	Moulin de Brodimon
2.15	Poulprio
2.16	Prat-Mérien
2.17	Quistiave
2.18	Roscorbel
2.19	Rosglas
2.20	Sulliado
2.21	Ty-Gallen
2.22	Vouedec

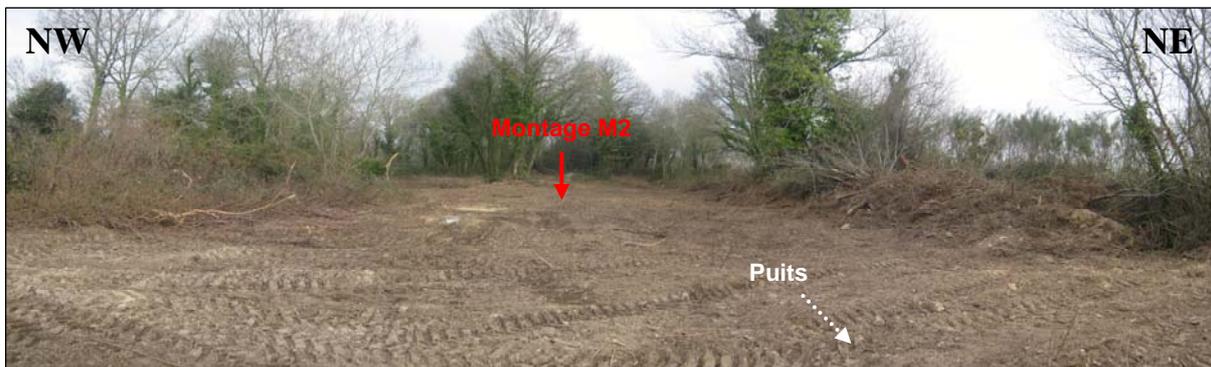
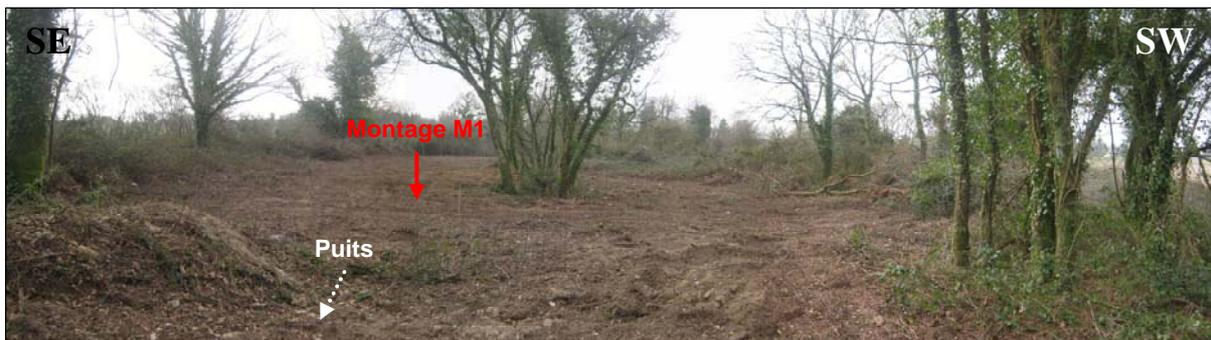
➤ Photographies correspondant à l'ancien carreau minier

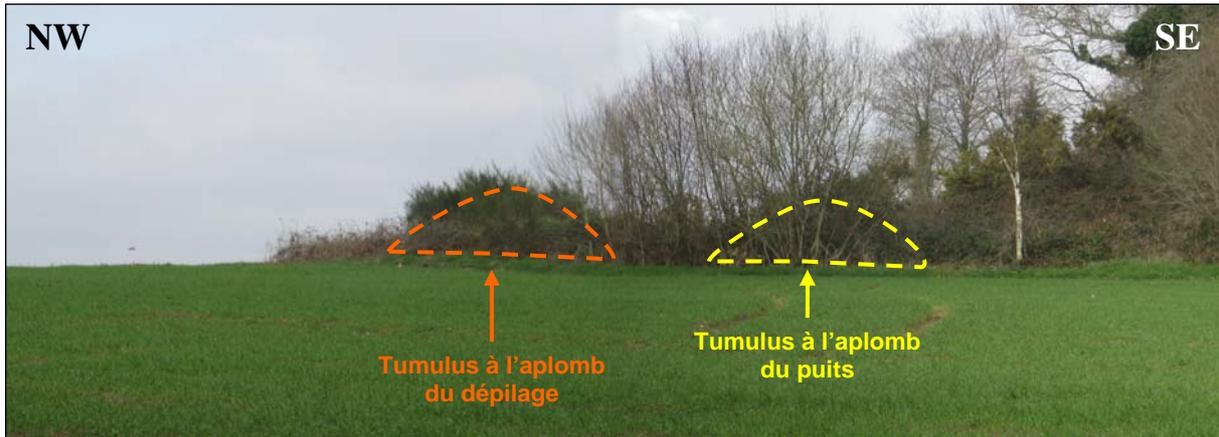
Tumulus à l'aplomb
du défilage

Tumulus à l'aplomb
du puits

Vue panoramique du site

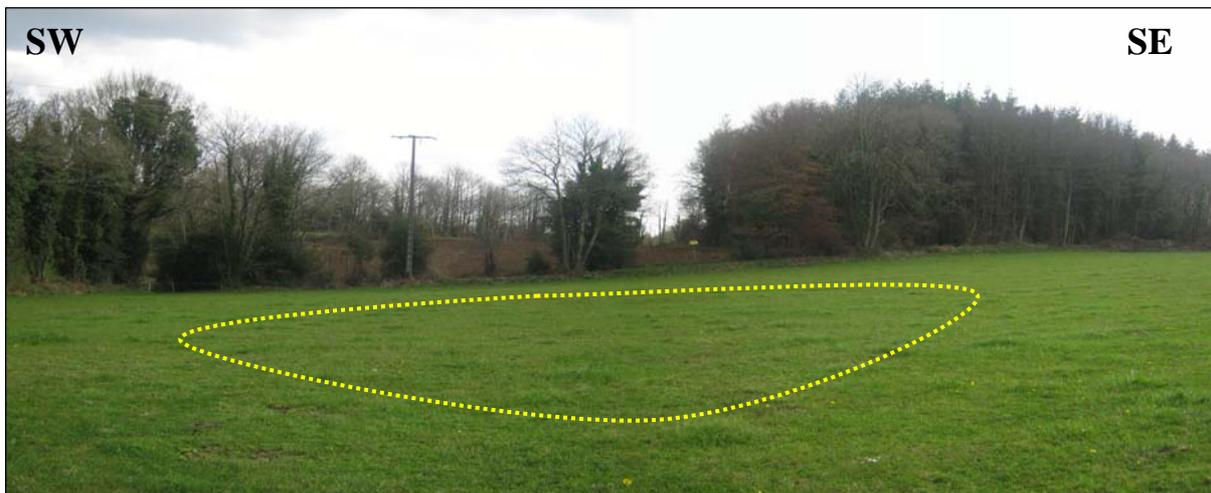
Vue de l'emplacement supposé du site

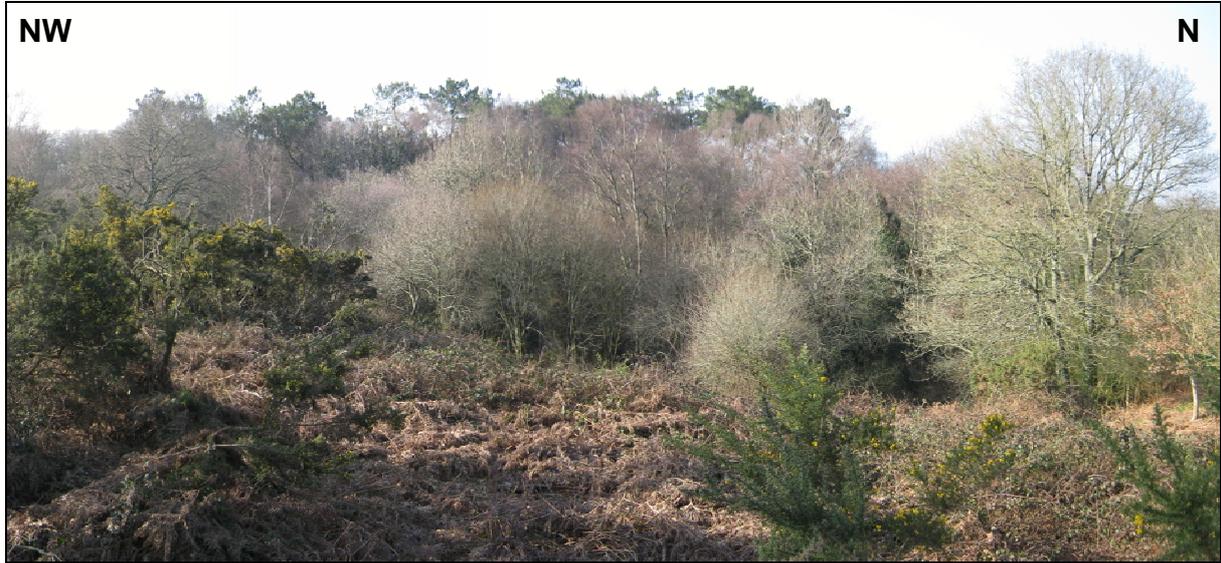
Vue d'ensemble du carreau du site

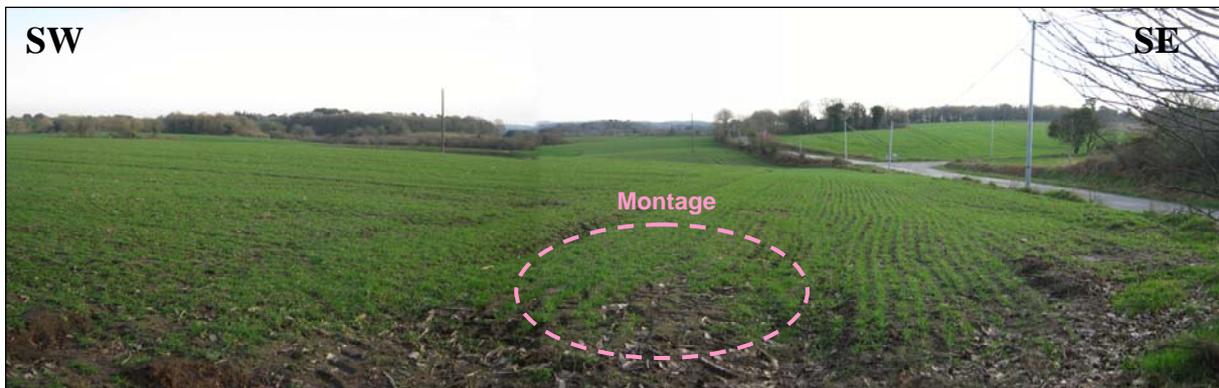
Vue du montage, situé au Sud-Est de l'entrée de la descenderie

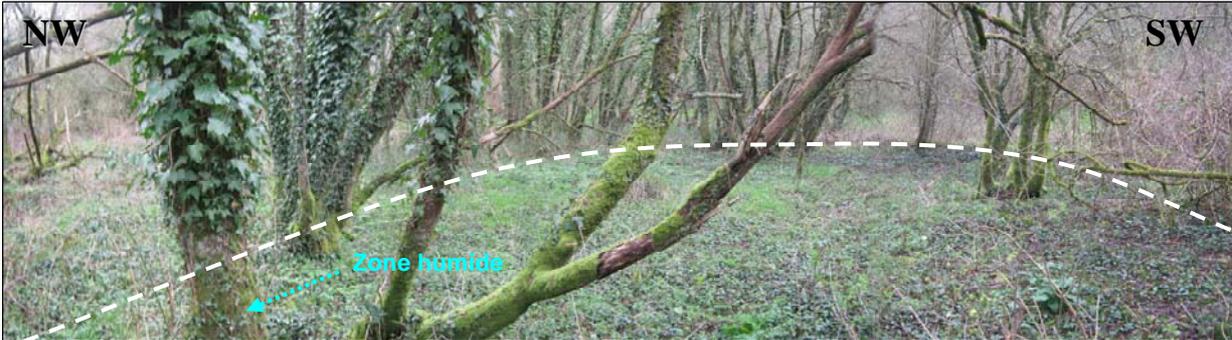
Ancien carreau minier

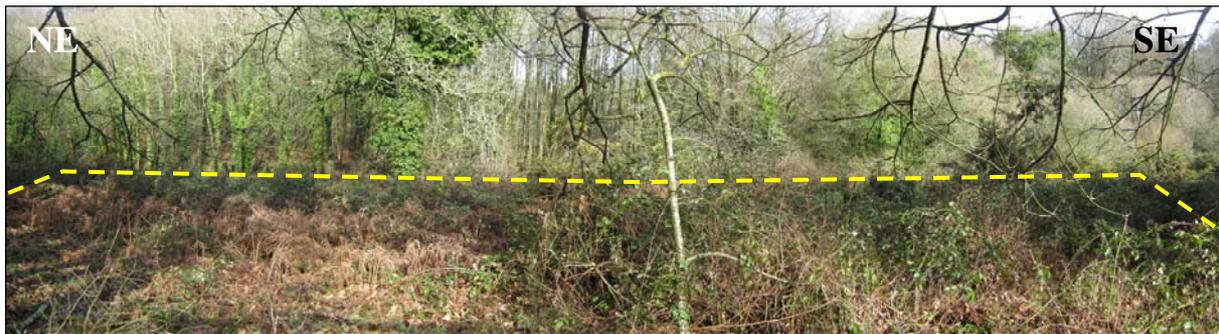
Vue panoramique de l'ancien carreau minier

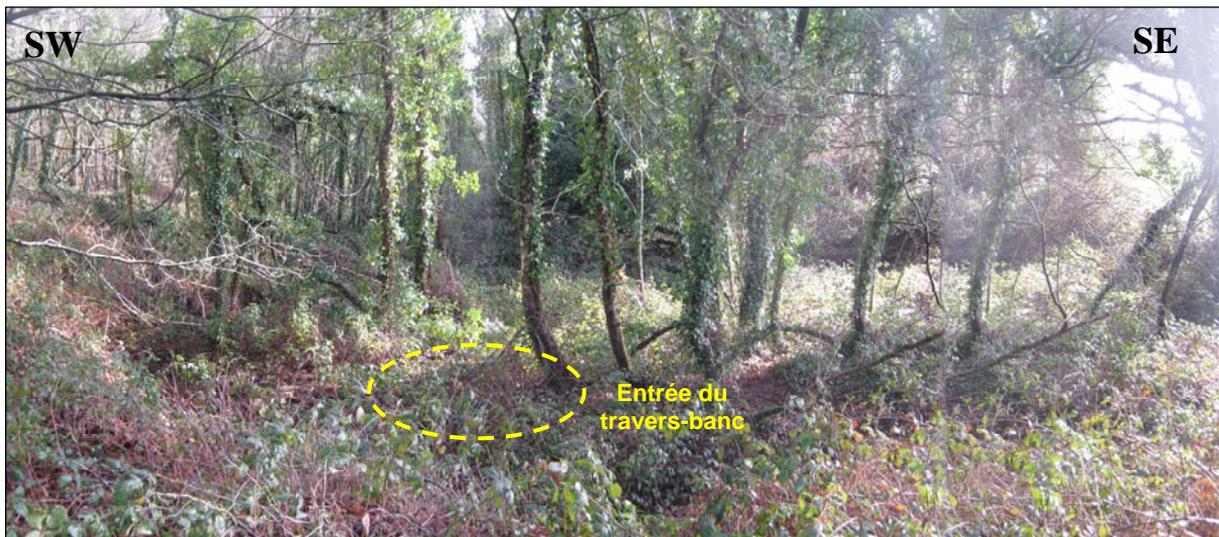
Vue de l'entrée du travers-banc

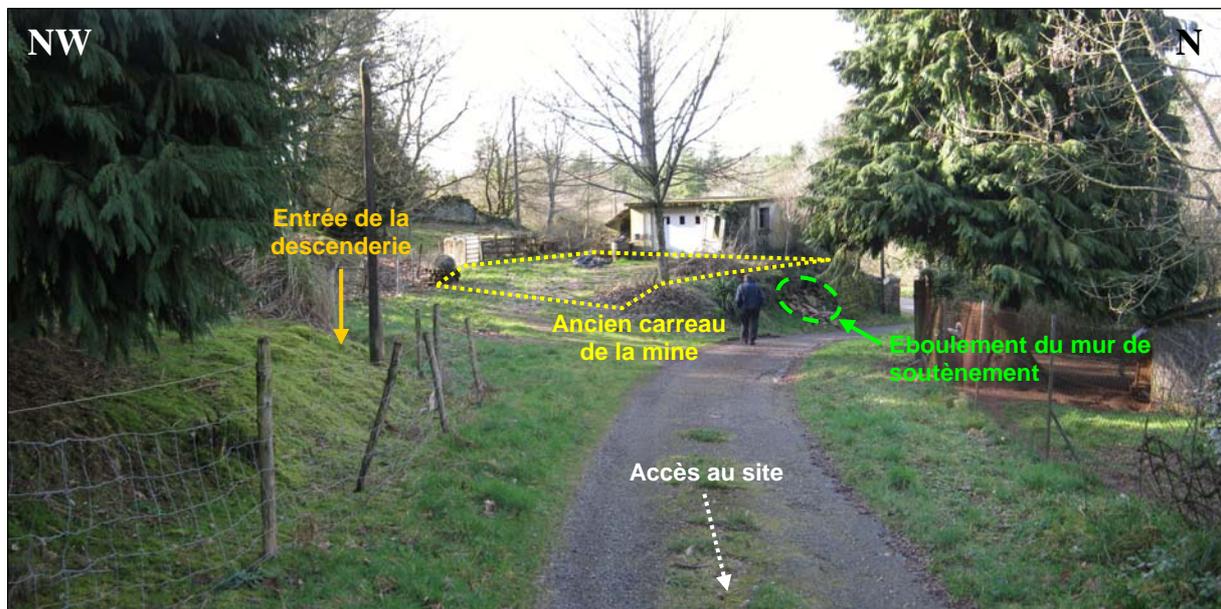
Vue de l'ancien carreau minier

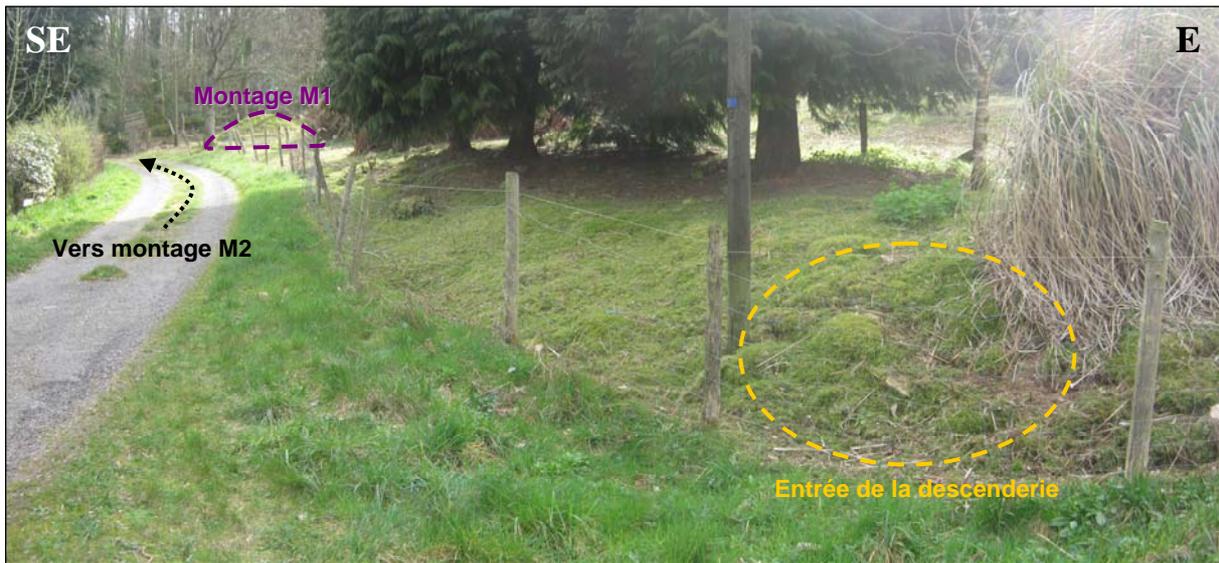
Vue de la descenterie et du montage M1

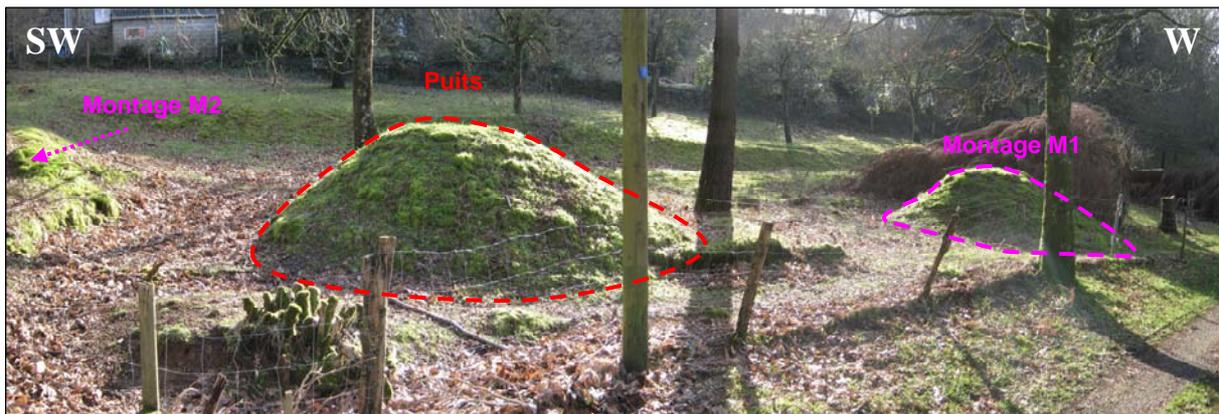
Vue du montage M1 et du puits

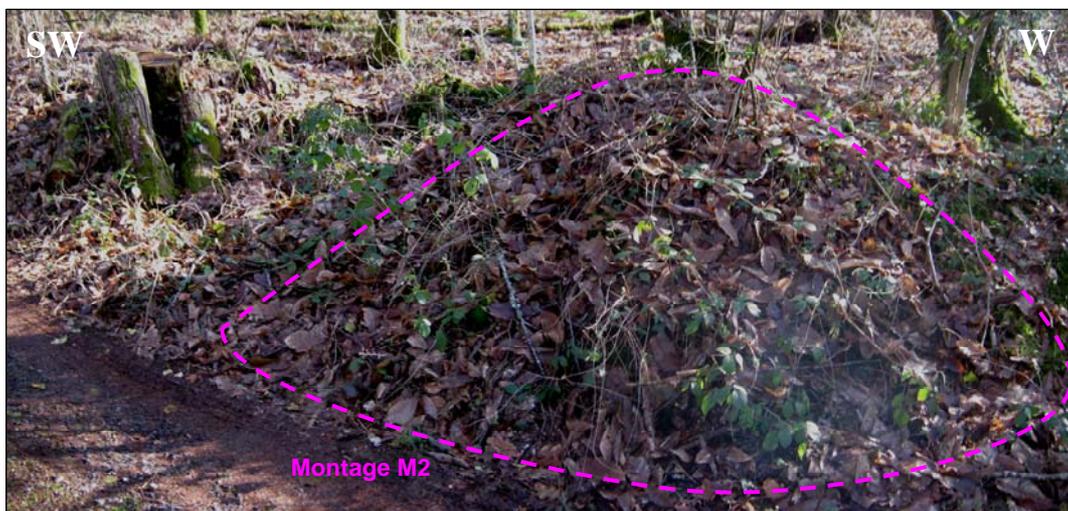
Vue du montage M2

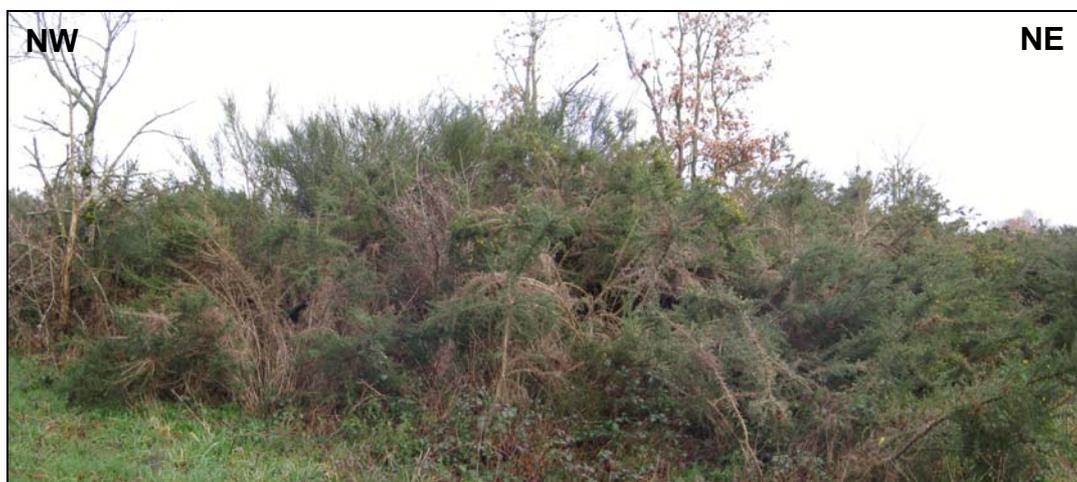
Parcelle envahie par la végétation, correspondant au site minier

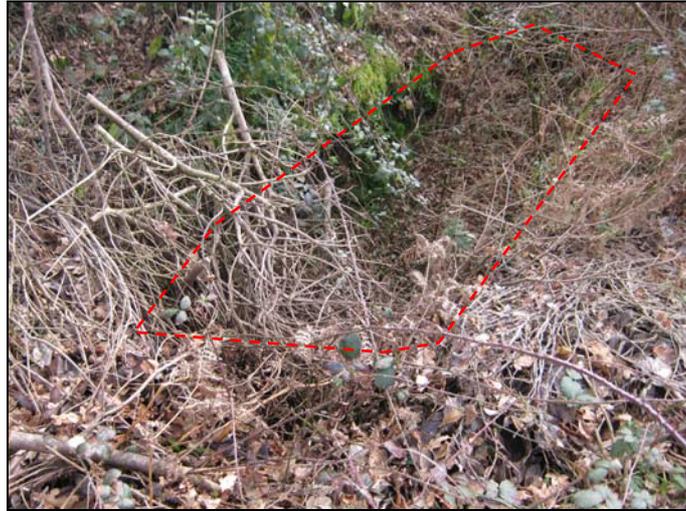
Tranchée T1 de 1 m de profondeur et 2 m de longueur

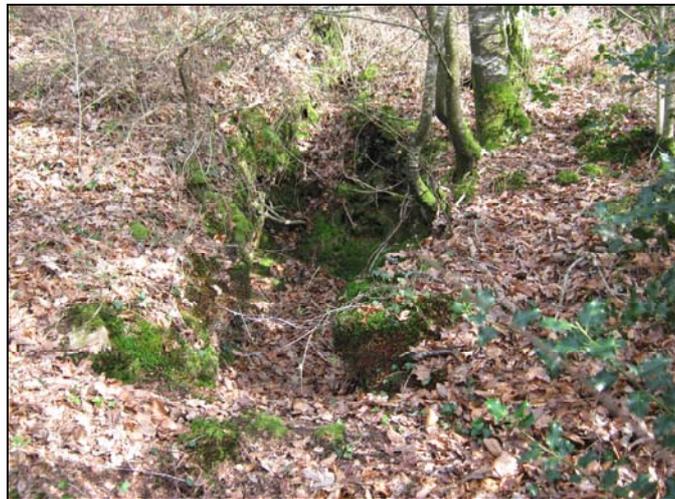
Tranchée T2 de 1 m de profondeur et 1,5 m de longueur

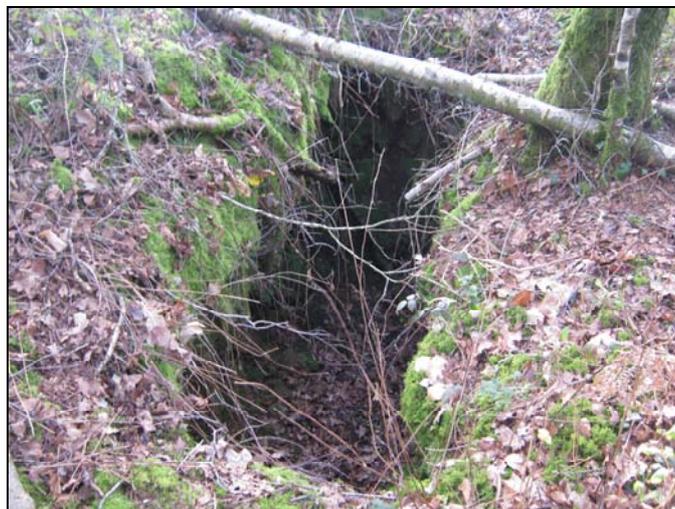
Tranchée T3 de 1 m de profondeur et 2 m de longueur

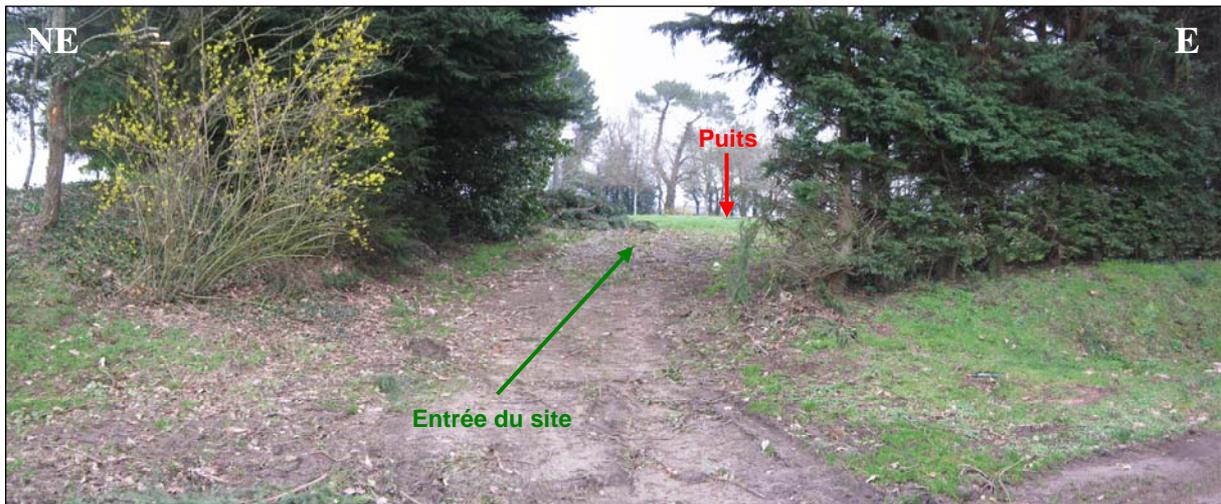
Vue du carreau minier depuis l'entrée du site

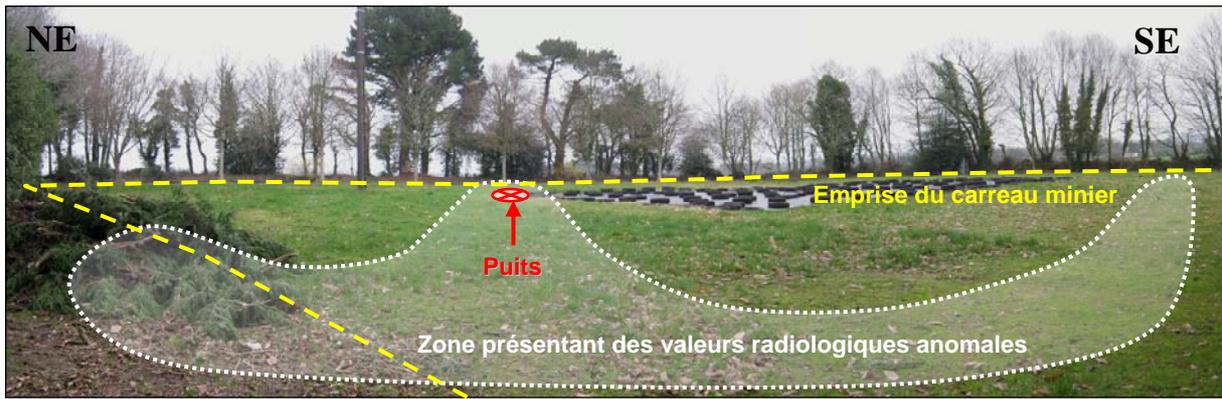
Vue de l'ancien carreau minier

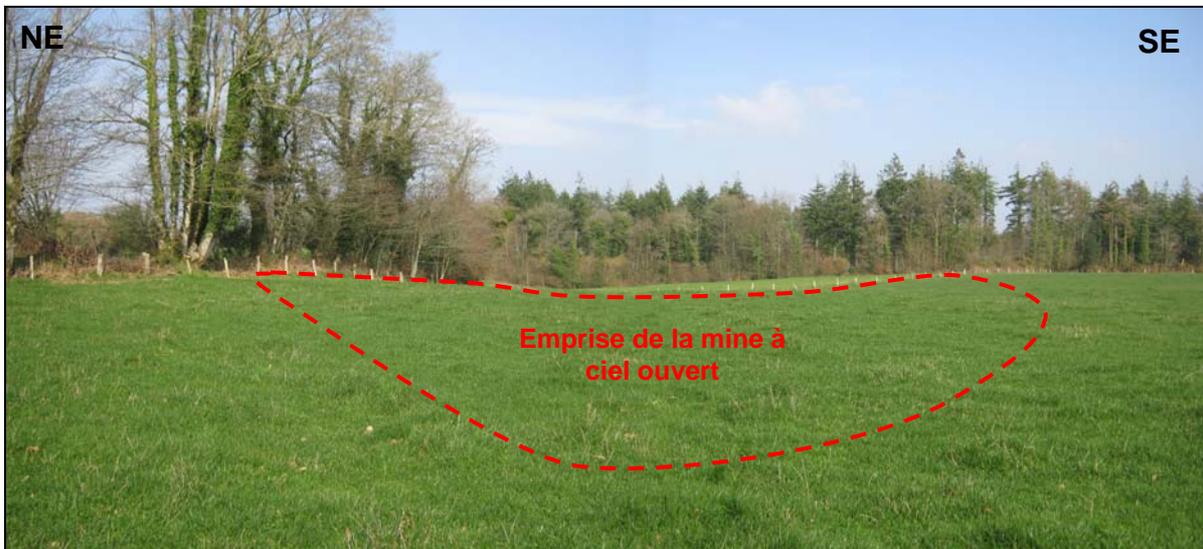
Vue d'ensemble du site

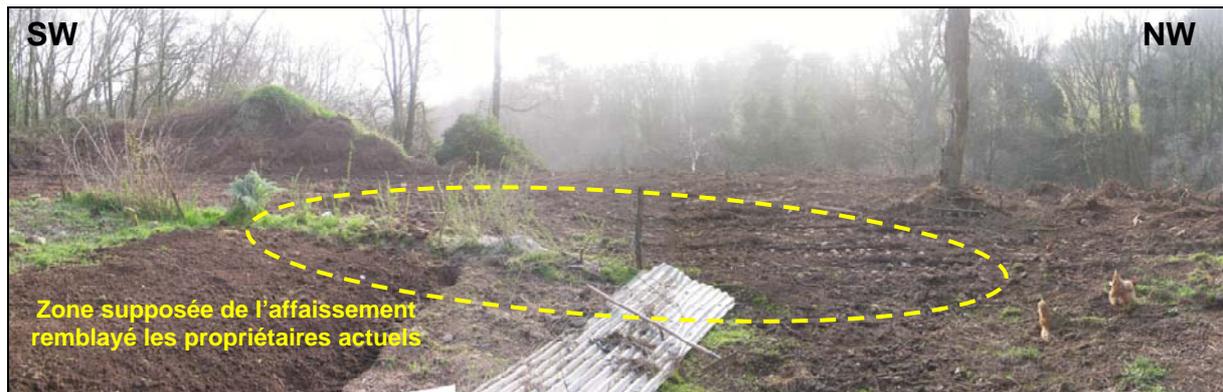
Zone supposée de l'affaissement
remblayé les propriétaires actuels

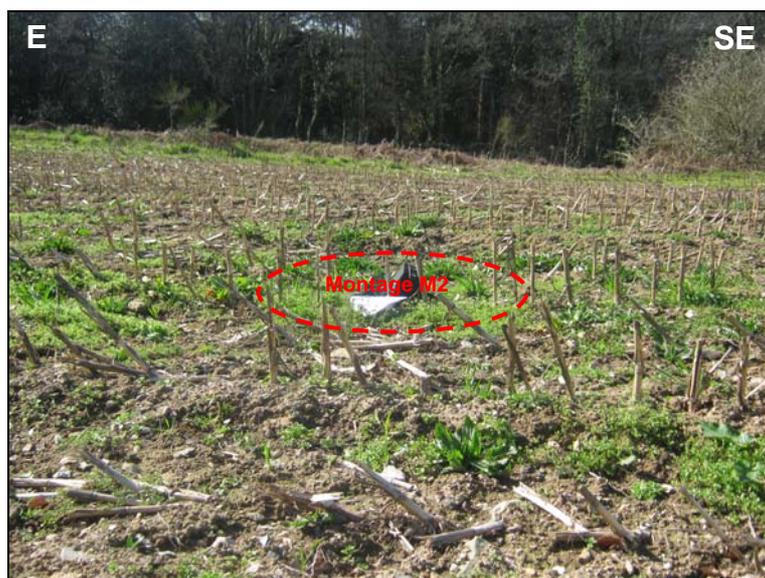
Localisation du montage M2

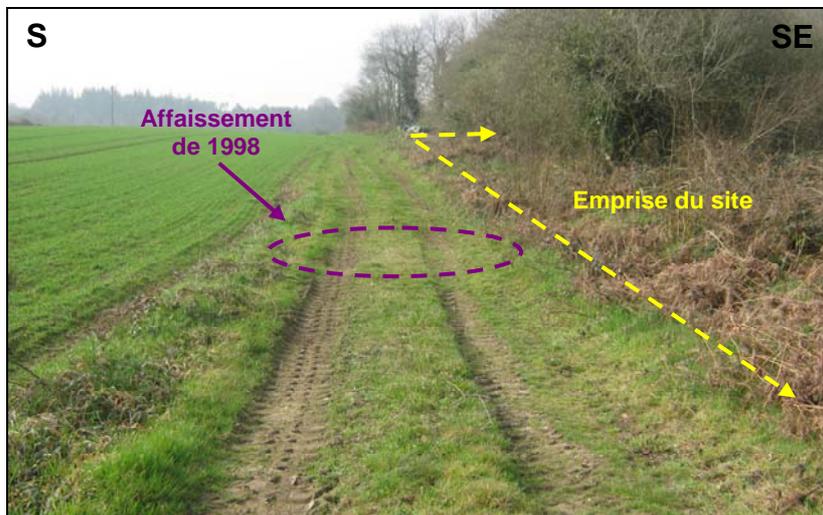
Localisation de l'affaissement de 1998 – en bordure SW du site

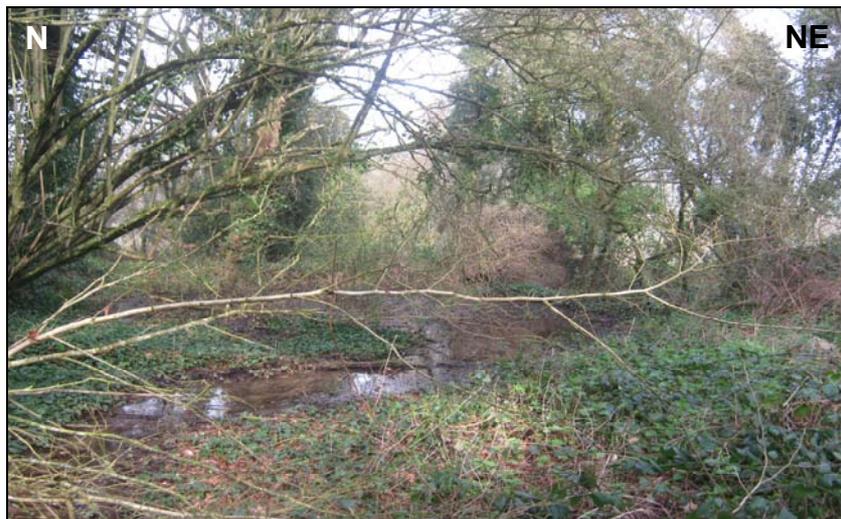
Ancien bassin de décantation

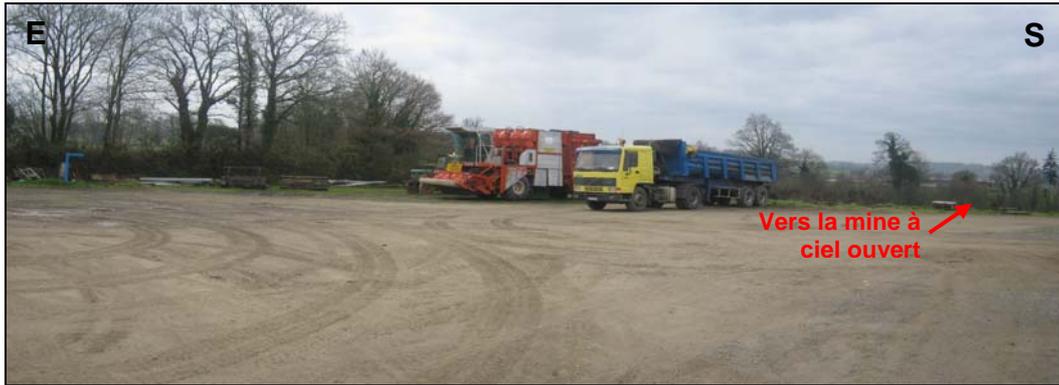
Ancien carreau minier et accès à la mine à ciel ouvert remblayé

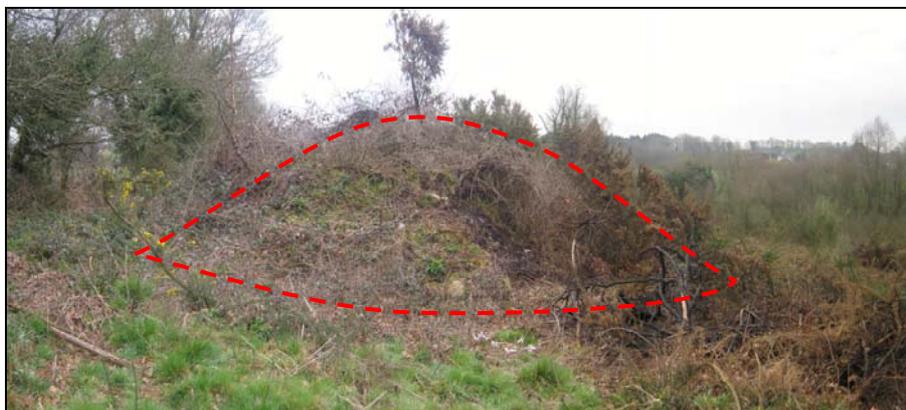
Tumulus matérialisant l'emplacement du puits Saint-Hervé

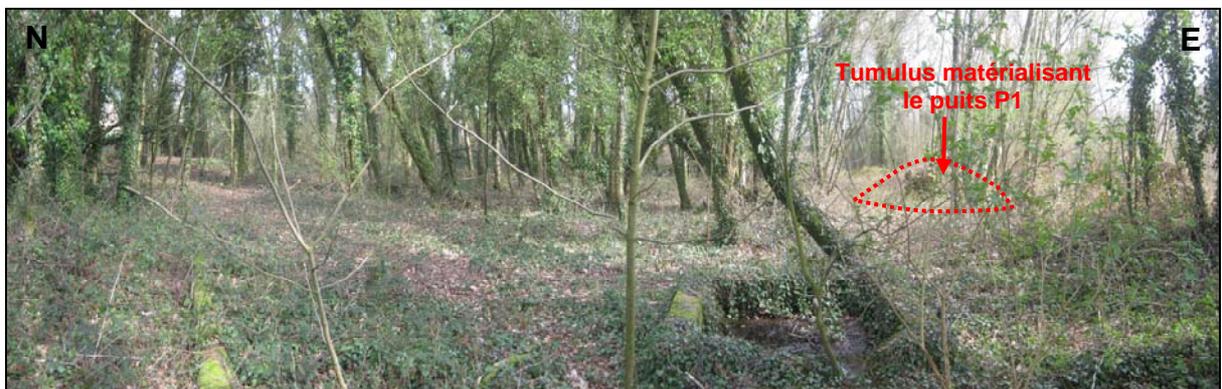
Ancien carreau minier présentant des vestiges de béton – localisation du puits P1

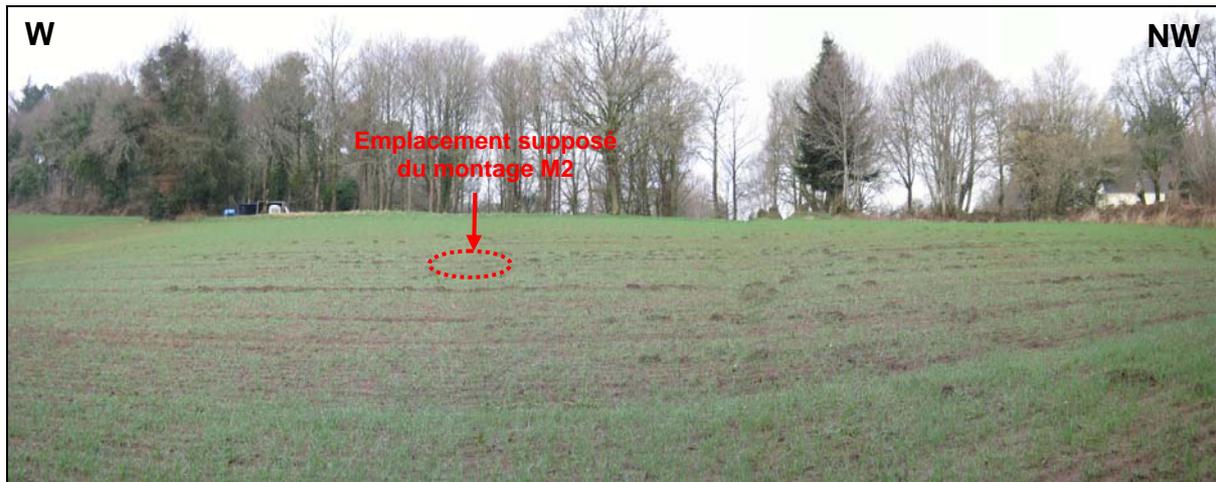
Localisation du montage M2 dans le champ situé au NW du carreau

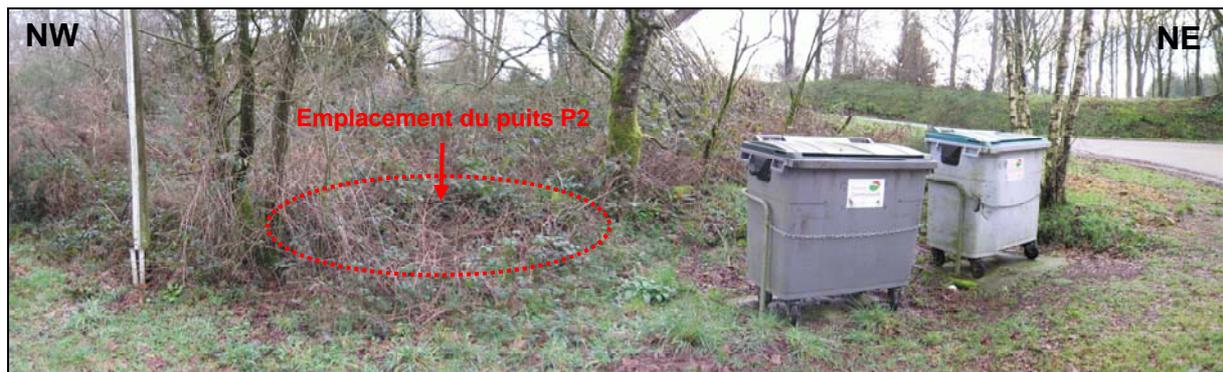
Localisation du puits P2 en bordure de la route allant du hameau de Quistiav à la ferme de Bodeluit

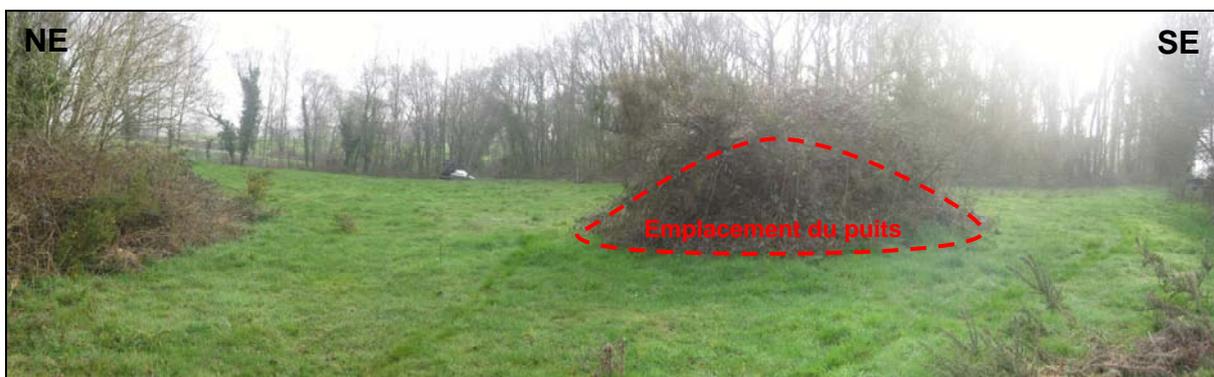
Emplacement du puits, matérialisé par un tumulus

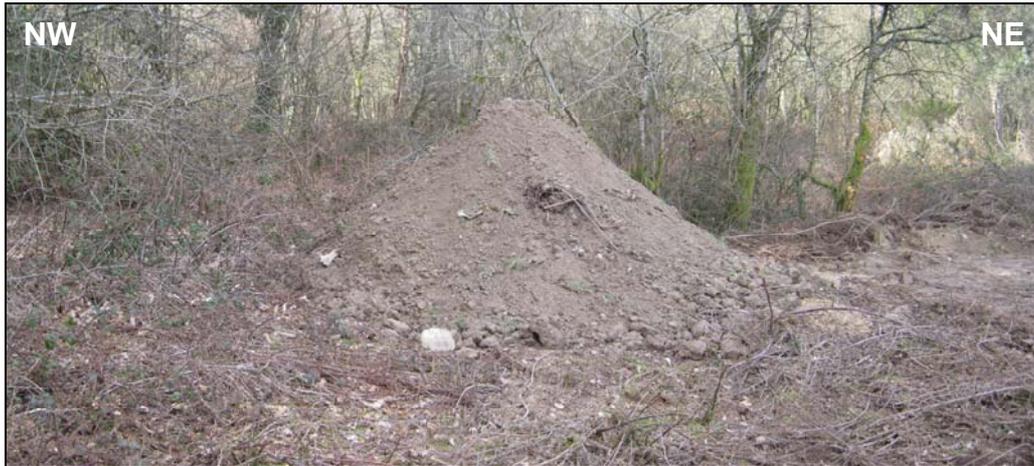
Montage M2 après remblayage

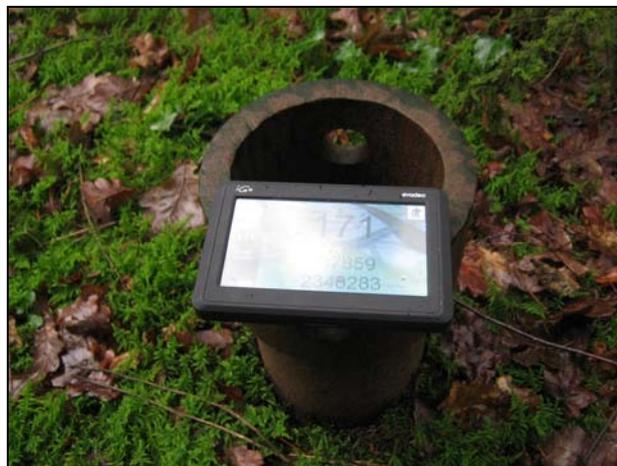
Forage technique (diamètre : 150 mm) situé au NW du site (dans le bois)

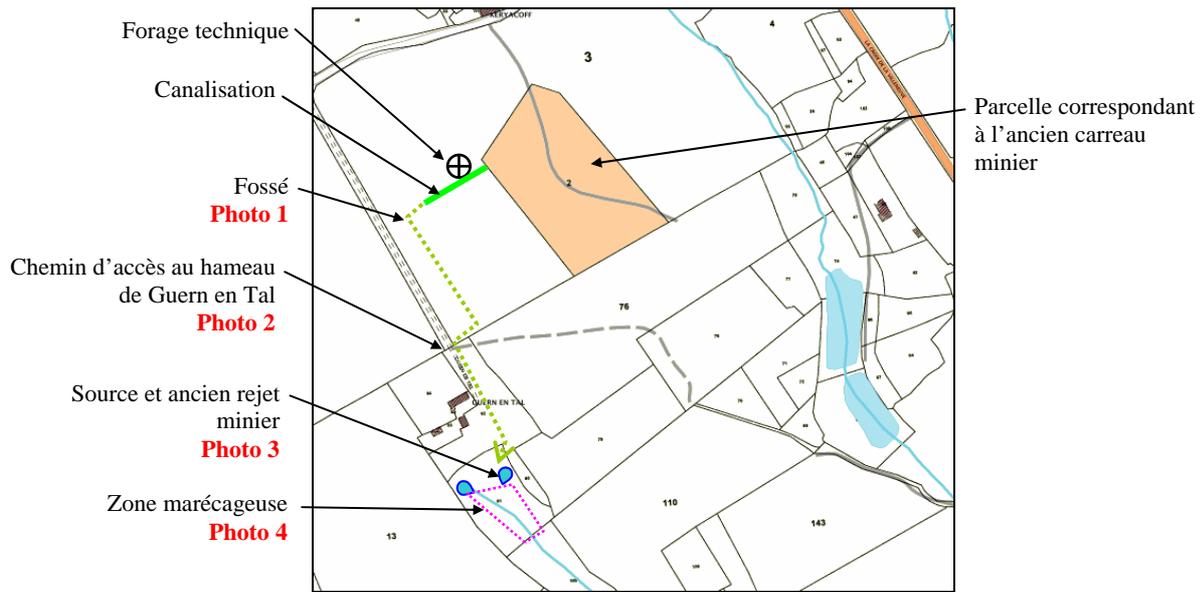
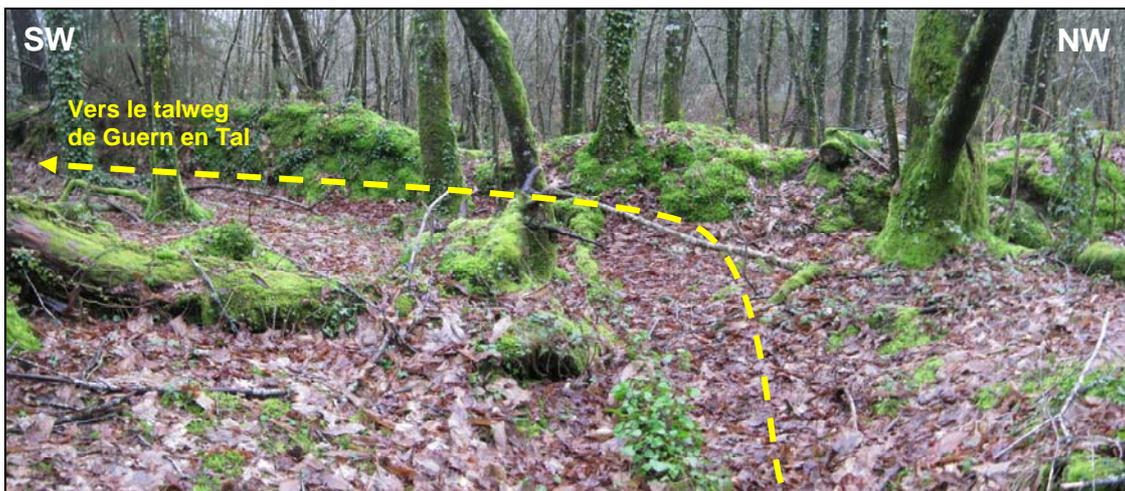
Photo 1 : Ancien fossé utilisé pour le circuit des eaux d'exhaure, situé dans le bois à l'Ouest du site

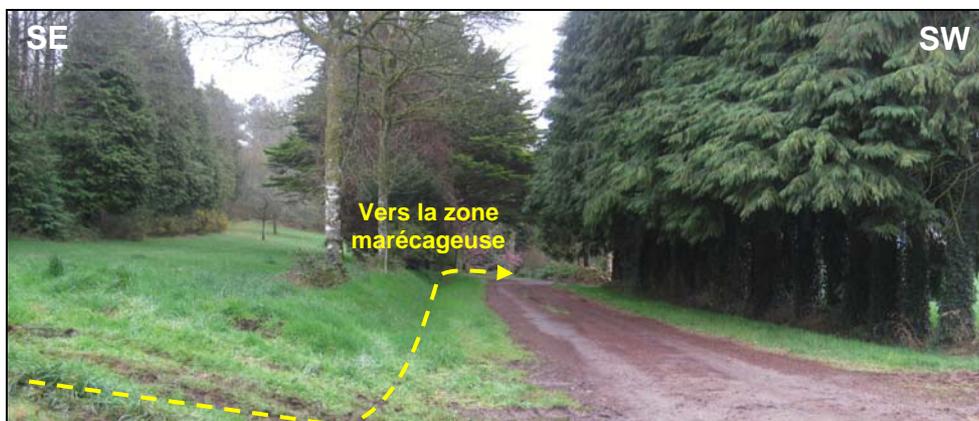
Photo 2 : Chemin d'accès au hameau de Guern en Tal et localisation de l'ancien fossé utilisé pour le circuit des eaux d'exhaure

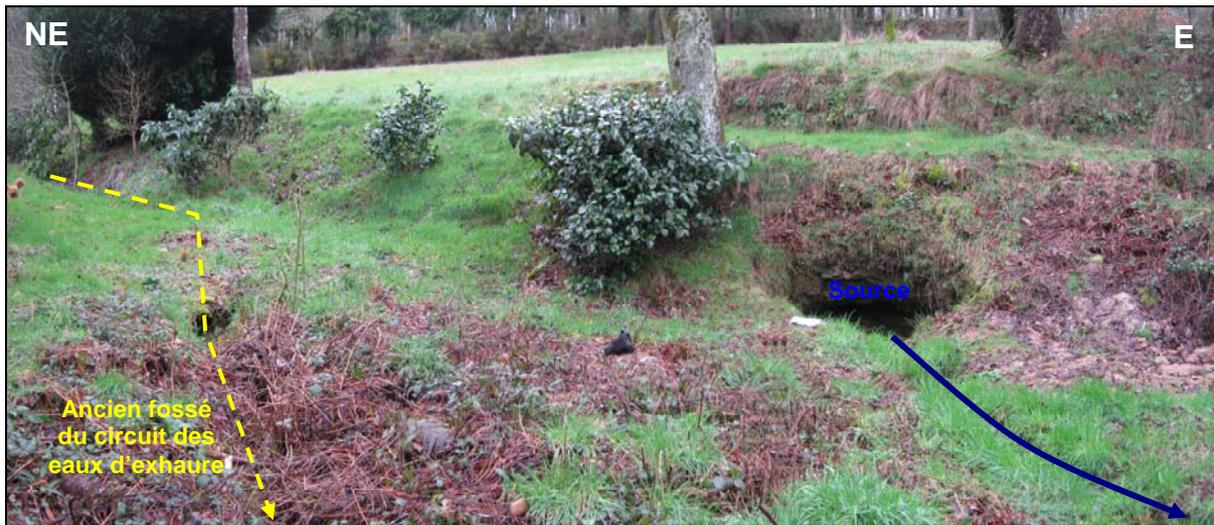
Photo 3 : Localisation du rejet des eaux d'exhaure et de la source alimentant le ruisseau du talweg de Guern en Tal

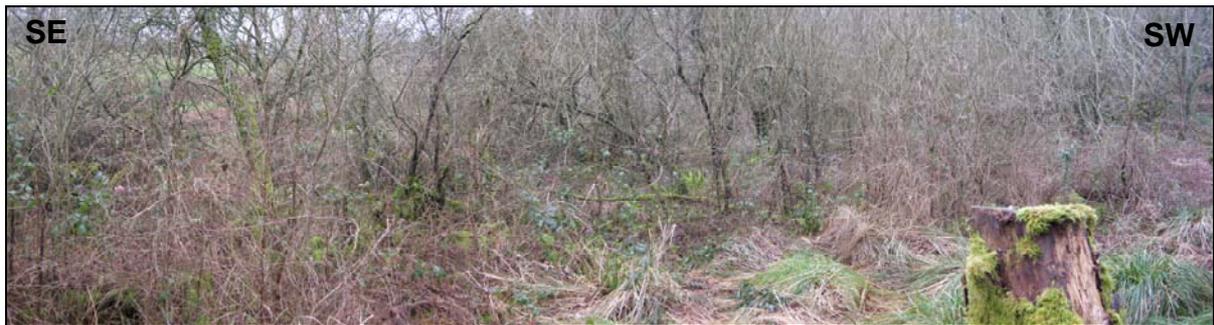
Photo 4 : Zone marécageuse localisée en aval immédiat du rejet pendant exploitation

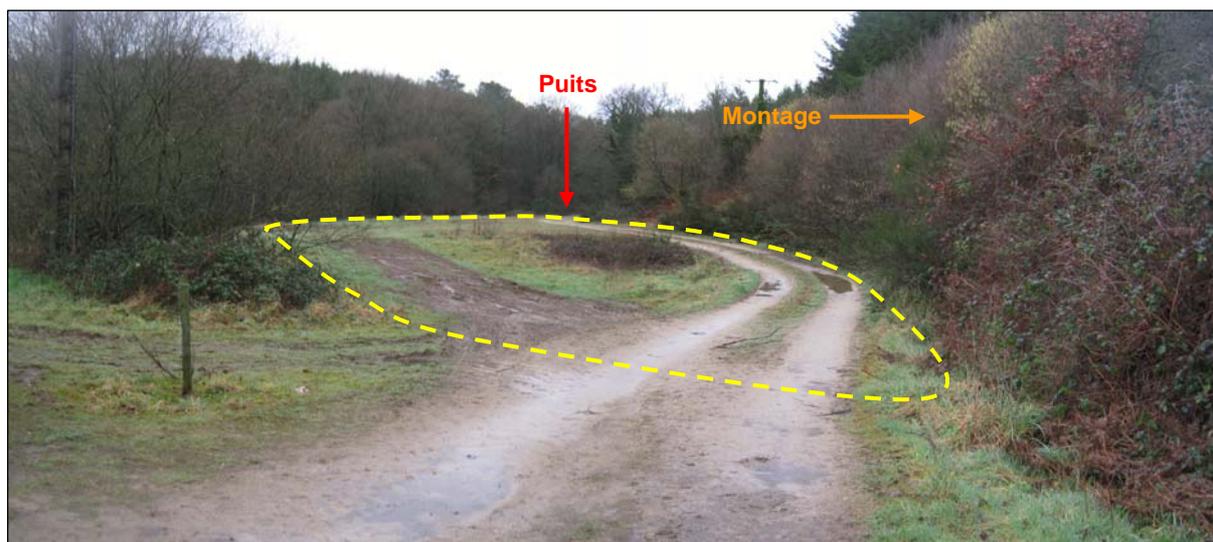
Vue de l'ancien carreau minier
